お詫びと弊社 FRP 製電動ホッパーカバーの不具合に伴う自主改善のお知らせ

部品名称	自主改善対象製品の 部品番号	自主改善対象部品の 出荷時期
ミキサー車電動式ホッパーカバー	AAT041D-10T	2004年9月～2006年12月

自主改善説明図

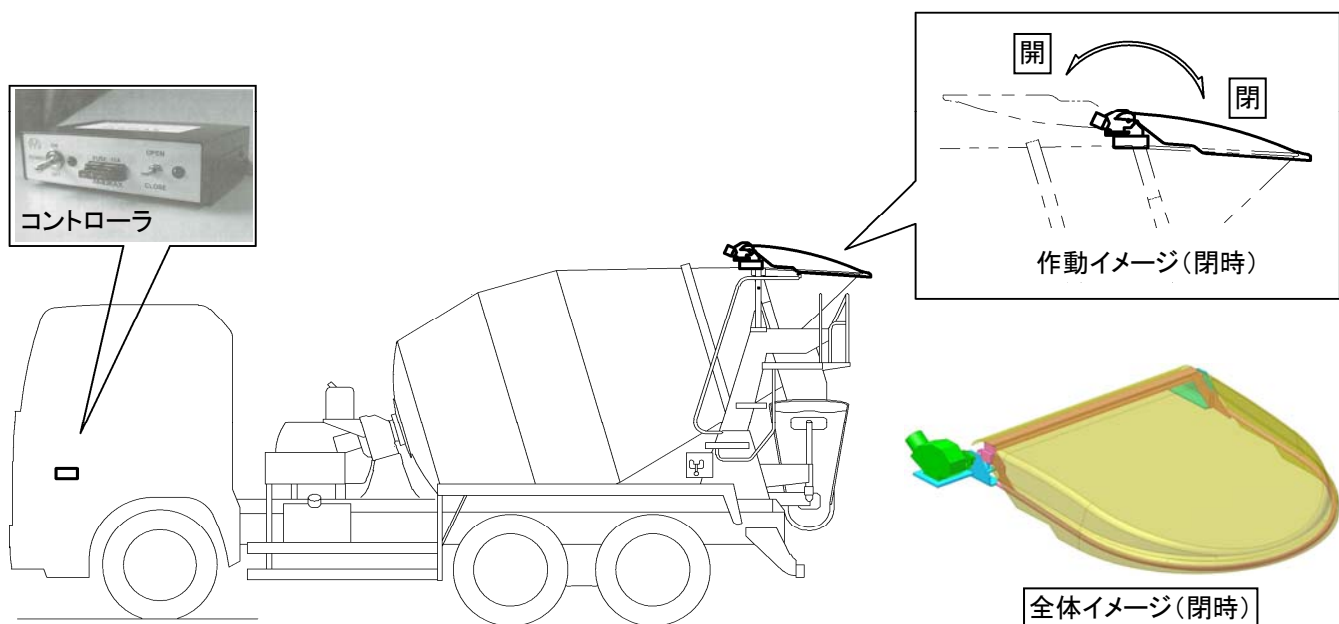
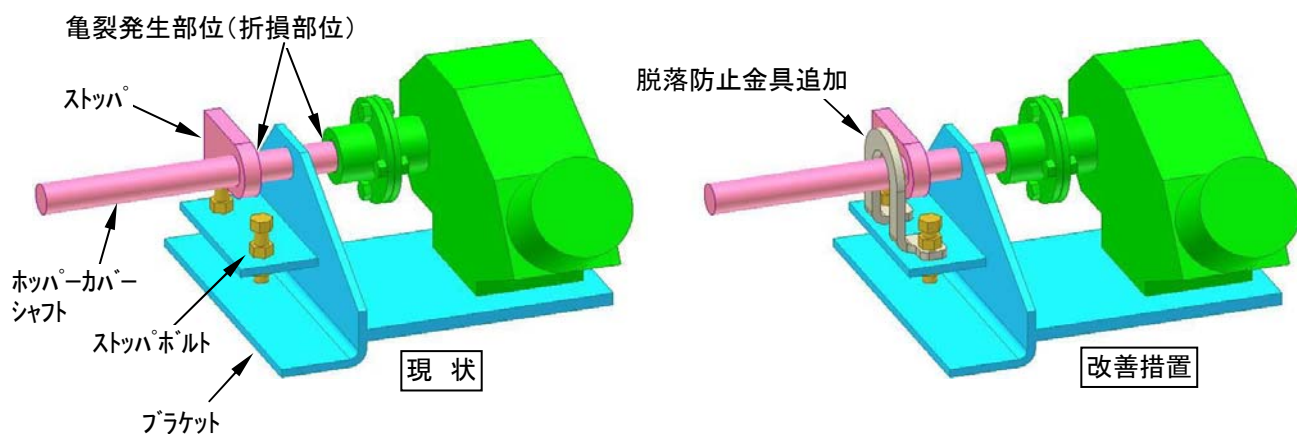
コンクリートミキサー車に備えられている電動式ホッパーカバーにおいて、当該カバーを開閉するコントローラの設定が不適切なため、ホッパーカバーシャフトに過大なトルクが発生する場合がある。そのため、そのままの状態で使用を続けると当該シャフトが折損し、最悪の場合、ホッパーカバーが脱落するおそれがある。

全車両、コントローラを対策品に交換するとともに、ホッパーカバーに脱落防止金具を取付ける。
